| 橋梁名 | 路線名 | 所在地 | 起点側 | 緯度 | 30° 24' 21" | |
| 学園橋<br>(フリガナ) ガクエンバシ | 町道 上中下中線 | 鹿児島県 熊毛郡 南種子町 中之下 | | | | |
| 管理者名 | 点検実施年月日 | 路下条件 | 代替路の有無 | 自専道or一般道 | 緊急輸送道路 | 占用物件(名称) |
| 鹿児島県 熊毛郡 南種子町 | 2017.9.26 | 河川 | 有 | 一般道 | 一次 | |

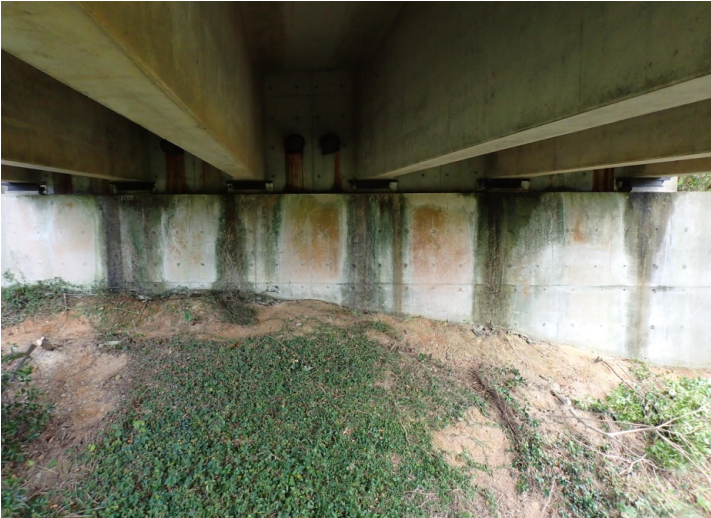
| 部材単位の診断(各部材毎に最悪値を記入) | | | | 点検者 | 中央テクノ株式会社 | 点検責任者 | 有村 寿光 |
|---|---|---|---|---|---|---|---|
| その他 | | Ⅱ | 漏水(劣化) | 写真1、伸縮装置 | | | |

| 上部構造( )【判定区分: 】 | 上部構造( )【判定区分: 】 |
|---|---|
| 支承部【判定区分: 】 | その他(伸縮装置)【判定区分: Ⅱ】 |
| | <div data-bbox="1171 938 1243 1077">写真1<br/><br/>漏水<br/>(劣化)</div> <div data-bbox="1281 925 1989 1445"></div> |

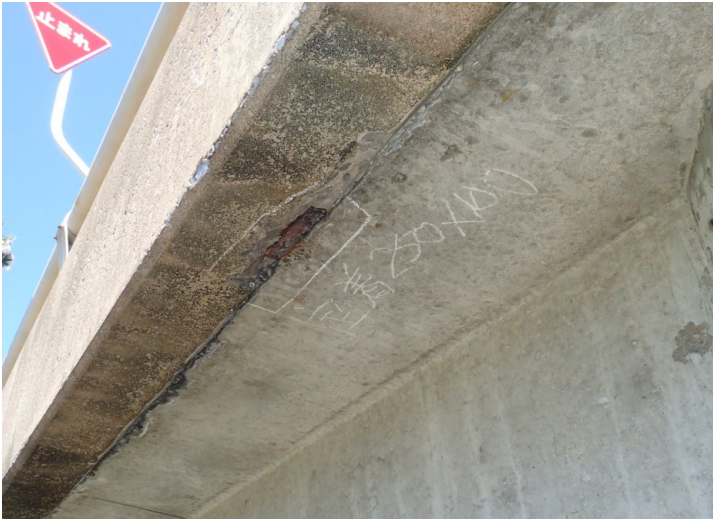
| 部材単位の診断(各部材毎に最悪値を記入) | | | | 点検者 | 中央テクノ株式会社 | 点検責任者 | 有村 寿光 |
|---|---|---|---|---|---|---|---|
| 上部構造 | 主桁 | Ⅱ | 定着部の異常 | 写真1、主桁5 | | | |

| 点検時に記録 | | 措置後に記録 | |
|---|---|---|---|
| Ⅱ | PCの定着部異常が確認できたが部分的であり、鉄筋露出やひび割れ等の損傷範囲は狭いため、Ⅱと評価した。 | | |

| <p data-bbox="398 210 851 239">上部構造(主桁)【判定区分: Ⅱ】</p> <div data-bbox="145 284 228 422"><p>写真1</p><p>定着部<br/>の異常</p></div> | <p data-bbox="1388 210 1841 239">上部構造(横桁)【判定区分: Ⅱ】</p> <div data-bbox="1160 284 1267 387"><p>写真2</p><p>ひび割れ</p></div> |

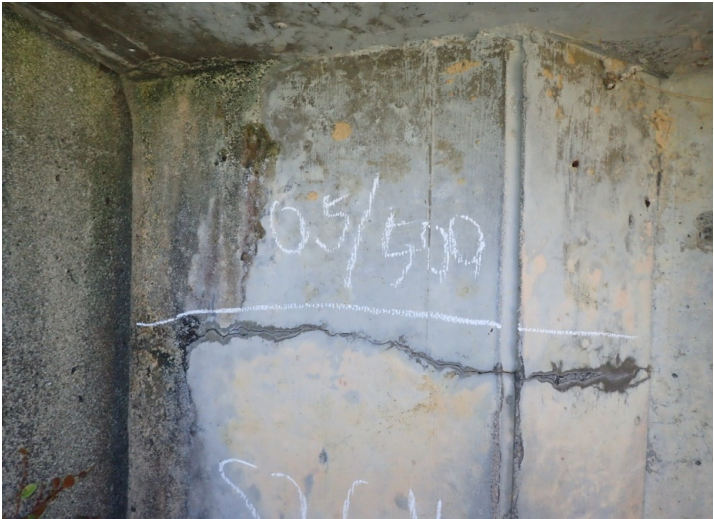
| 部材単位の診断(各部材毎に最悪値を記入) | | | | 点検者 | 中央テクノ株式会社 | 点検責任者 | 有村 寿光 |
|---|---|---|---|---|---|---|---|
| | 横桁 | Ⅱ | ひび割れ | 写真2、横桁3 | | | |

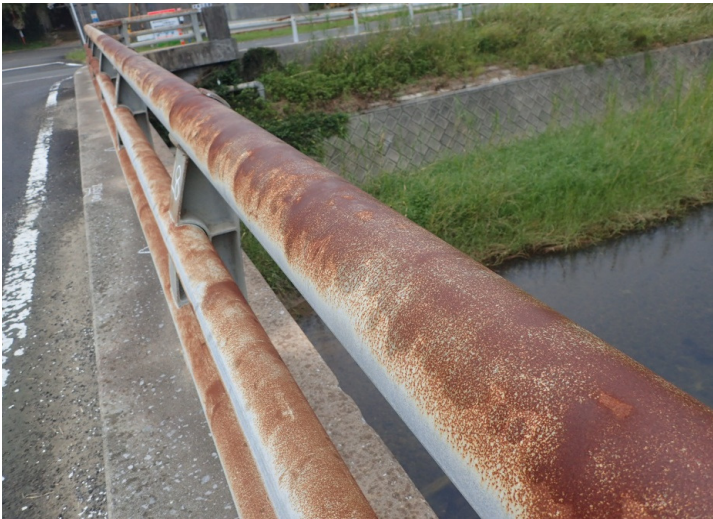
| 部材単位の診断(各部材毎に最悪値を記入) | | | | 点検者 | 中央テクノ株式会社 | 点検責任者 | 有村 寿光 |
|---|---|---|---|---|---|---|---|
| その他 | | Ⅱ | 腐食 | 写真4、防護柵 | | | |

| <p data-bbox="414 826 840 855">その他(防護柵)【判定区分: Ⅱ】</p> <div data-bbox="150 935 224 1038"><p>写真4</p><p>腐食</p></div> | <p data-bbox="1489 826 1836 855">下部構造【判定区分: Ⅱ】</p> <div data-bbox="1160 935 1272 1074"><p>写真3</p><p>A1橋台</p><p>ひび割れ</p></div> |

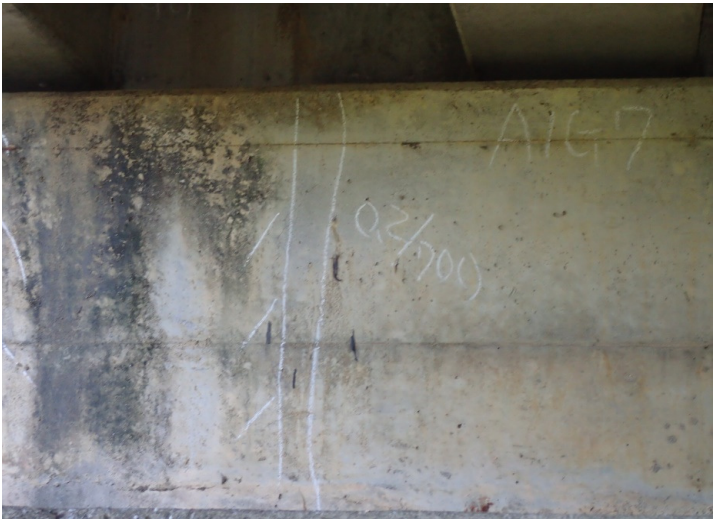
| 部材単位の診断(各部材毎に最悪値を記入) | | | | 点検者 | 中央テクノ株式会社 | 点検責任者 | 有村 寿光 |
|---|---|---|---|---|---|---|---|
| 下部構造 | | Ⅱ | ひび割れ | 写真3、A1橋台 | | | |

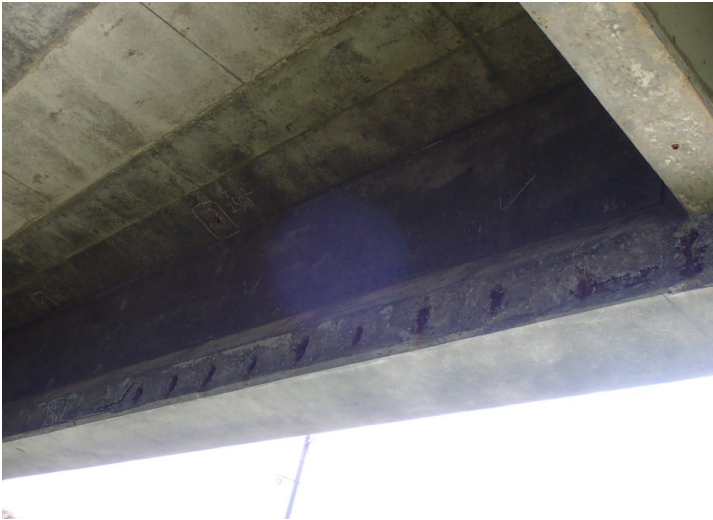
| 部材単位の診断(各部材毎に最悪値を記入) | | | | | 点検者 | 中央テクノ株式会社 | 点検責任者 | 有村 寿光 | |
|---|---|---|---|---|---|---|---|---|--|
| 上部構造 | 主桁 | Ⅲ | 鉄筋露出 | 写真1、主桁 | | | | | |

| 点検時に記録 | | | | 措置後に記録 | |
|---|---|---|--|---|---|
| (判定区分) | (所見等) | 上部工に鉄筋露出が生じているが、調査時に耐荷力の低下は見られないため、Ⅲと評価した。 | | (再判定区分) | (再判定実施年月日) |

| 上部構造(主桁)【判定区分: Ⅲ】 | | 上部構造(横桁)【判定区分: Ⅱ】 | |
| 写真1<br>鉄筋露出 | | 写真2<br>鉄筋露出 | |

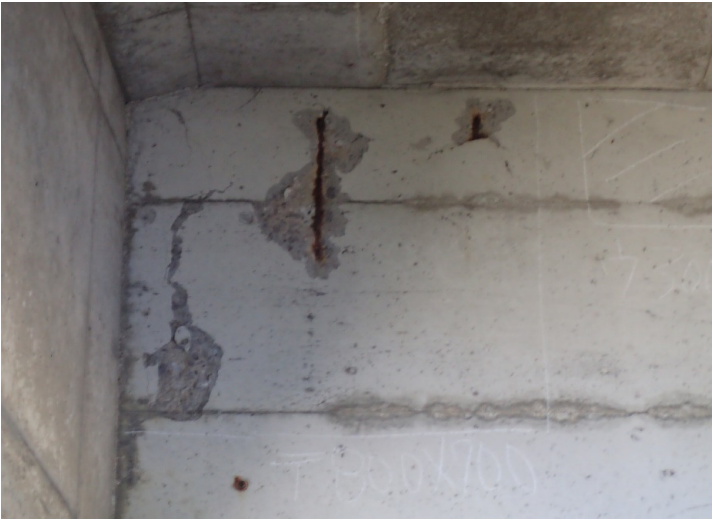
| 部材単位の診断(各部材毎に最悪値を記入) | | | | | 点検者 | 中央テクノ株式会社 | 点検責任者 | 有村 寿光 | |
|---|---|---|---|---|---|---|---|---|--|
| | 横桁 | Ⅱ | 鉄筋露出 | 写真2、横桁 | | | | | |

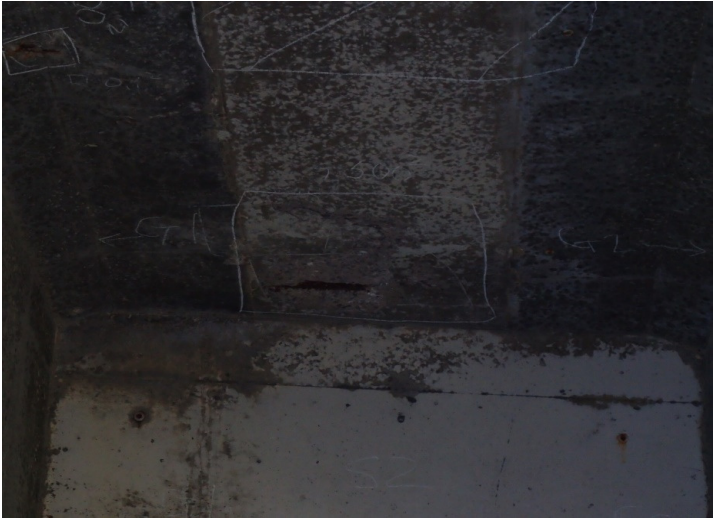
| 部材単位の診断(各部材毎に最悪値を記入) | | | | | 点検者 | 中央テクノ株式会社 | 点検責任者 | 有村 寿光 | |
|---|---|---|---|---|---|---|---|---|--|
| | 床版 | Ⅱ | 鉄筋露出 | 写真3、床版 | | | | | |

| 上部構造(主桁)【判定区分: Ⅲ】 | | 上部構造(横桁)【判定区分: Ⅱ】 | |
|---|---|---|---|
| 上部構造(床版)【判定区分: Ⅱ】 | | その他(防護柵)【判定区分: Ⅲ】 | |
| 写真3<br>鉄筋露出 | | 写真4<br>腐食 | |

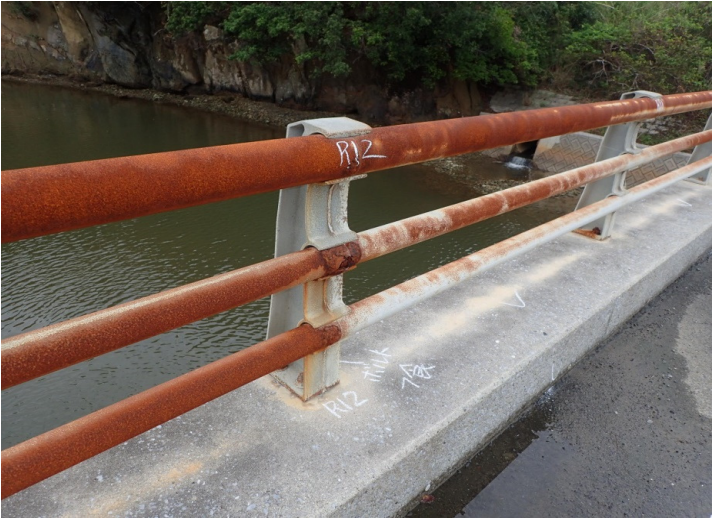
| 部材単位の診断(各部材毎に最悪値を記入) | | | | | 点検者 | 中央テクノ株式会社 | 点検責任者 | 有村 寿光 | |
|---|---|---|---|---|---|---|---|---|--|
| その他 | | Ⅲ | 腐食 | 写真4、防護柵 | | | | | |

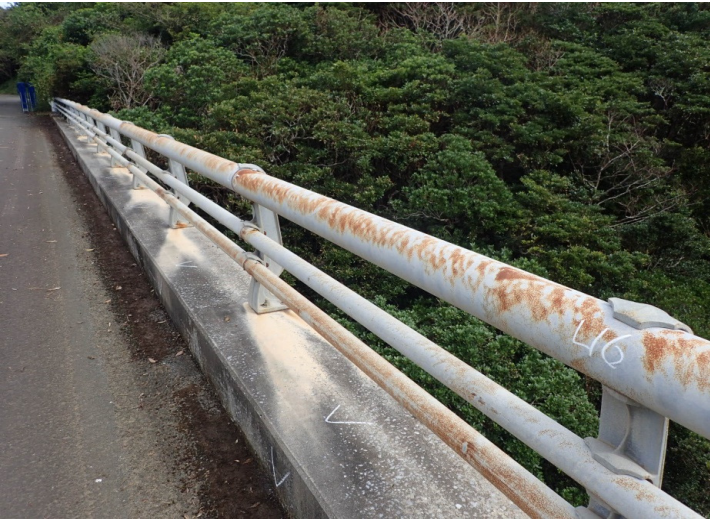
| 部材単位の診断(各部材毎に最悪値を記入) | | | | 点検者 | 中央テクノ株式会社 | 点検責任者 | 有村 寿光 |
|---|---|---|---|---|---|---|---|
| その他 | | Ⅱ | 腐食 | 写真1、防護柵 | | | |

| その他( 防護柵 )【判定区分: Ⅱ 】 | | 上部構造(       )【判定区分:       】 | |
| <div>写真1</div> <div>腐食</div> | | | |

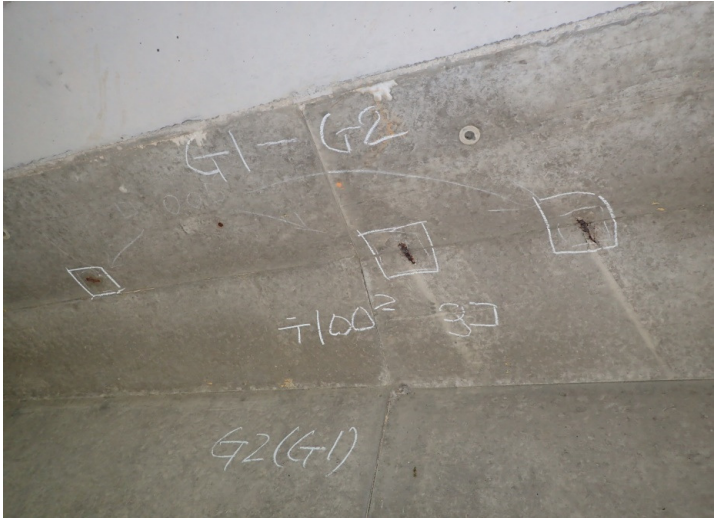
| 部材単位の診断(各部材毎に最悪値を記入) | | | | | 点検者 | 中央テクノ株式会社 | 点検責任者 | 有村 寿光 |
|---|---|---|---|---|---|---|---|---|
| 上部構造 | 主桁 | Ⅱ | 鉄筋露出 | 写真1、主桁 | | | | |

| 道路橋毎の健全性の診断(判定区分Ⅰ～Ⅳ) | | | | 措置後に記録 | |
|---|---|---|--|---|---|
| (判定区分)<br>Ⅱ | (所見等) | 上部工に鉄筋露出や豆板が確認できたが、損傷範囲は狭いため、Ⅱと評価した。 | | | |

| 上部構造(主桁)【判定区分: Ⅱ】 | | その他(防護柵)【判定区分: Ⅱ】 | |
| <div>写真1</div> <div>鉄筋露出</div> <div></div> | | <div>写真4</div> <div>腐食</div> <div></div> | |

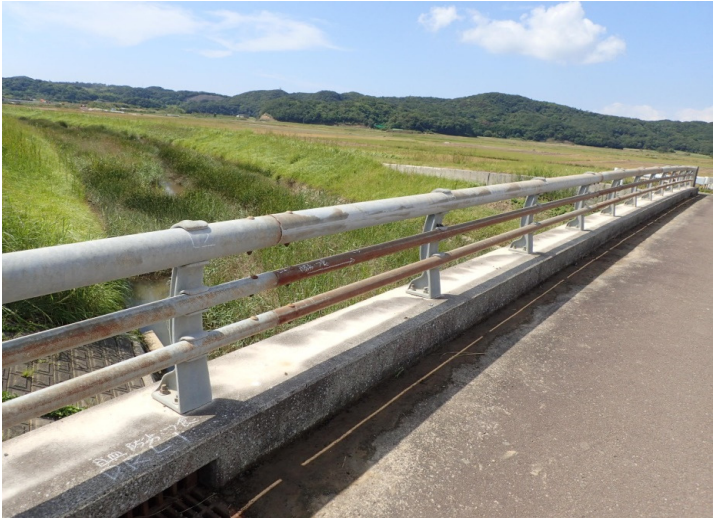
| 部材単位の診断(各部材毎に最悪値を記入) | | | | | 点検者 | 中央テクノ株式会社 | 点検責任者 | 有村 寿光 |
|---|---|---|---|---|---|---|---|---|
| その他 | | Ⅱ | 腐食 | 写真2、防護柵 | | | | |

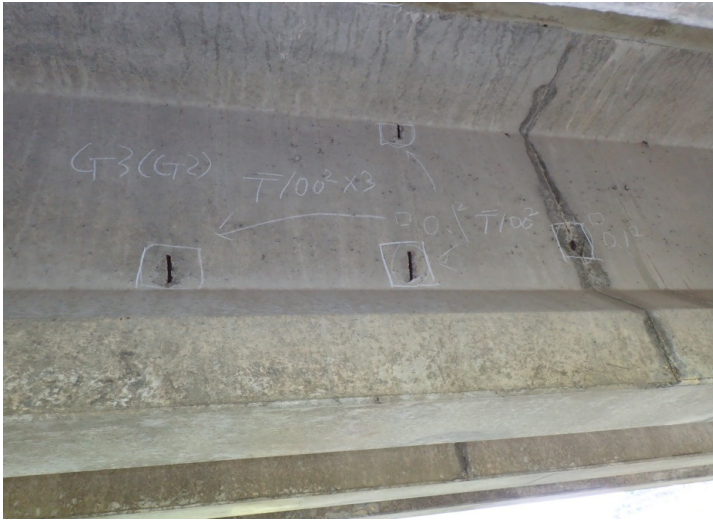
| 部材単位の診断(各部材毎に最悪値を記入) | | | | | 点検者 | 中央テクノ株式会社 | 点検責任者 | 有村 寿光 |
|---|---|---|---|---|---|---|---|---|
| 上部構造 | 主桁 | Ⅱ | 鉄筋露出 | 写真1、主桁 | | | | |

| <p>上部構造(主桁)【判定区分: Ⅱ】</p> <p>写真1</p> <p>鉄筋露出</p> | <p>上部構造(床版)【判定区分: Ⅲ】</p> <p>写真2</p> <p>定着部の異常</p> |

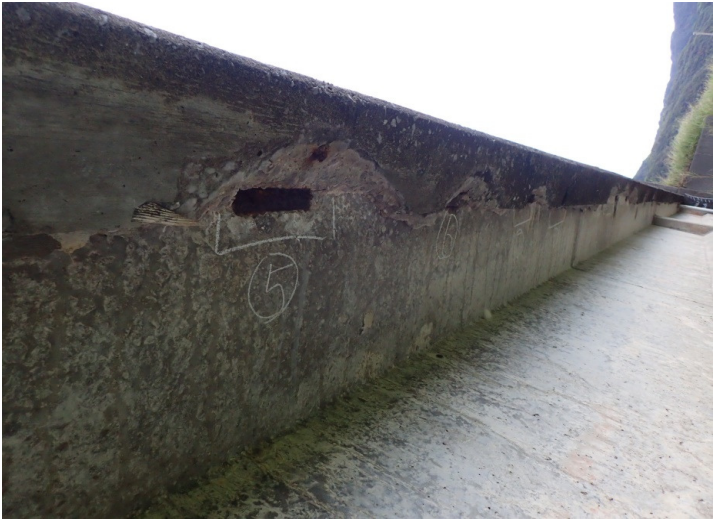
| 部材単位の診断(各部材毎に最悪値を記入) | | | | | 点検者 | 中央テクノ株式会社 | 点検責任者 | 有村 寿光 |
|---|---|---|---|---|---|---|---|---|
| | 床版 | Ⅲ | 定着部の異常 | 写真2、床版 | | | | |

| 道路橋毎の健全性の診断(判定区分Ⅰ～Ⅳ) | | | | 措置後に記録 | |
|---|---|---|--|---|---|
| (判定区分)<br>Ⅲ | (所見等) | 床版(間詰部)に鉄筋露出が広い範囲で確認でき、PCの定着部が腐食しているが、調査時に耐荷力の低下は見られないため、Ⅲと評価した。 | | | |

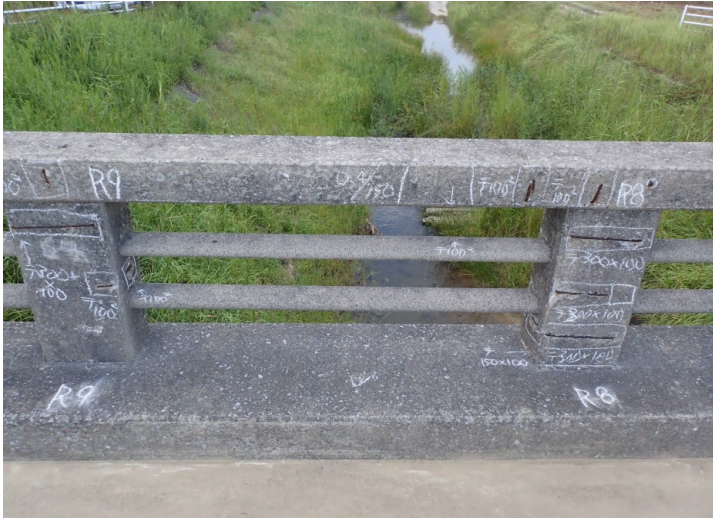
| 部材単位の診断(各部材毎に最悪値を記入) | | | | | 点検者 | 中央テクノ株式会社 | 点検責任者 | 有村 寿光 |
|---|---|---|---|---|---|---|---|---|
| その他 | | Ⅲ | 鉄筋露出 | 写真4、防護柵 | | | | |

| <p>その他(防護柵)【判定区分: Ⅲ】</p> <p>写真4</p> <p>鉄筋露出</p> | <p>下部構造【判定区分: Ⅱ】</p> <p>写真3</p> <p>鉄筋露出</p> |

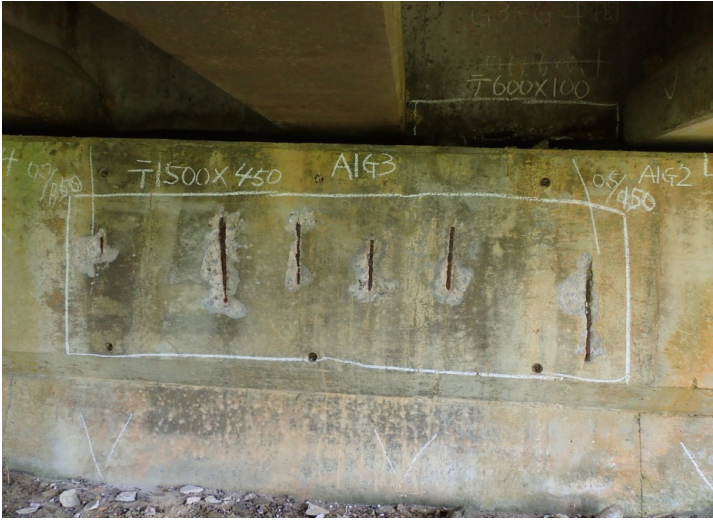
| 部材単位の診断(各部材毎に最悪値を記入) | | | | | 点検者 | 中央テクノ株式会社 | 点検責任者 | 有村 寿光 |
|---|---|---|---|---|---|---|---|---|
| 下部構造 | | Ⅱ | 鉄筋露出 | 写真3、A1橋台 | | | | |

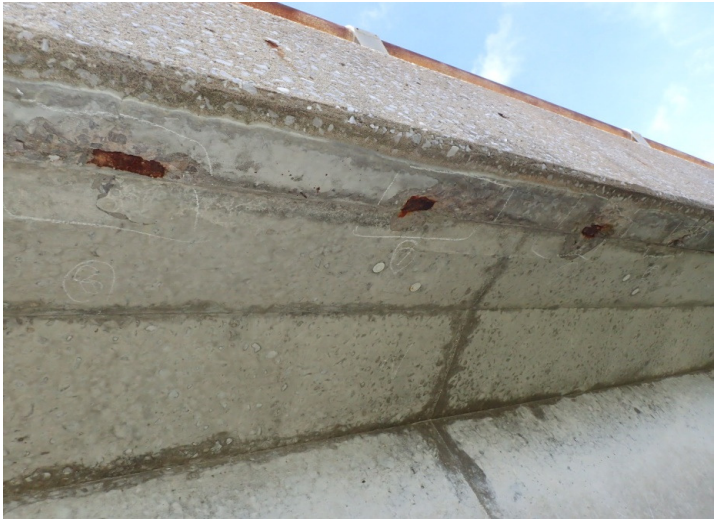
| 部材単位の診断(各部材毎に最悪値を記入) | | | | | 点検者 | 中央テクノ株式会社 | 点検責任者 | 有村 寿光 |
|---|---|---|---|---|---|---|---|---|
| | 床版 | Ⅲ | 定着部の異常 | 写真1、床版 | | | | |

| 点検時に記録 | | | 措置後に記録 | |
|---|---|---|---|---|
| (判定区分) | (所見等) | 横締PC鋼材の定着部の一部が腐食しているが、調査時に | (再判定区分) | (再判定実施年月日) |
| Ⅲ | 耐力の低下は見られないため、Ⅲと評価した。 | | | |

| 上部構造(床版)【判定区分: Ⅲ】 | | 上部構造( )【判定区分: 】 | |
| 写真1<br>鉄筋露出 | | | |
