橋梁名・所在地・管理者名等

橋梁名	路線名	所在地	起点側	緯度	30° 24' 21.00"	橋梁ID
				経度	130° 54' 05.00"	
学園橋 (フリガナ)ガクエンバシ	上中下中線(一級)	熊毛郡南種子町大字中ノ下字				
管理者名	定期点検実施年月日	路下条件	代替路の有無	自専道or一般道	緊急輸送道路	占用物件(名称)
南種子町	2022.12.2	河川	有	一般道	1次	水道管

部材単位の診断(各部材毎に最も厳しい健全性の診断結果を記入)		点検者	(株)建設技術コンサルタンツ	定期点検者	用皆 大輔	
定期点検時に記録				応急措置後に記録		
部材名	判定区分 (I~IV)	変状の種類 (II以上の場合に記載)	備考(写真番号、位置等が分かるように記載)	応急措置後の判定区分	応急措置内容	応急措置及び判定実施年月日
上部構造	主桁	I				
	横桁	I				
	床版	I				
下部構造	I					
支承部	II	その他(さび汁)	写真1、Sf0501-1			
その他	II	変色・劣化	写真2、Ej0301

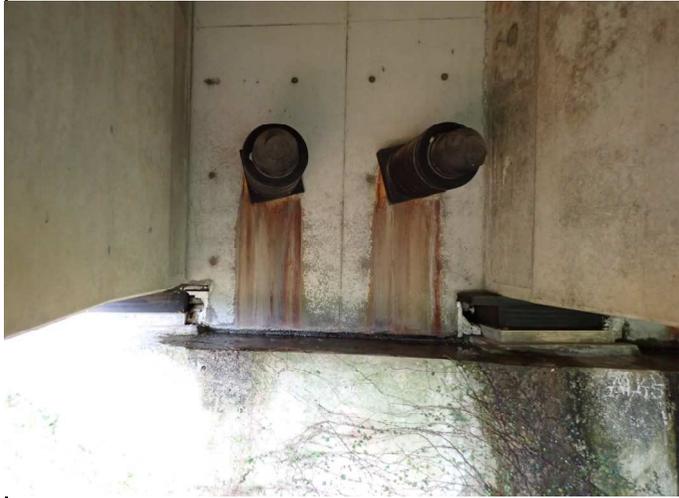
<p>SF0501-1</p>	<p>写真02</p>

道路橋毎の健全性の診断(判定区分I~IV)	
定期点検時に記録	
(判定区分)	(所見等)
II	落橋防止システムに、伸縮装置の止水性低下が要因のさび汁を伴う漏水が確認された。予防保全の観点から内部鋼部材の腐食に対する措置が必要と判断し、健全性はIIと判定した。

支承部【判定区分： Ⅱ 】	その他【判定区分： Ⅱ 】
<p>写真01</p>

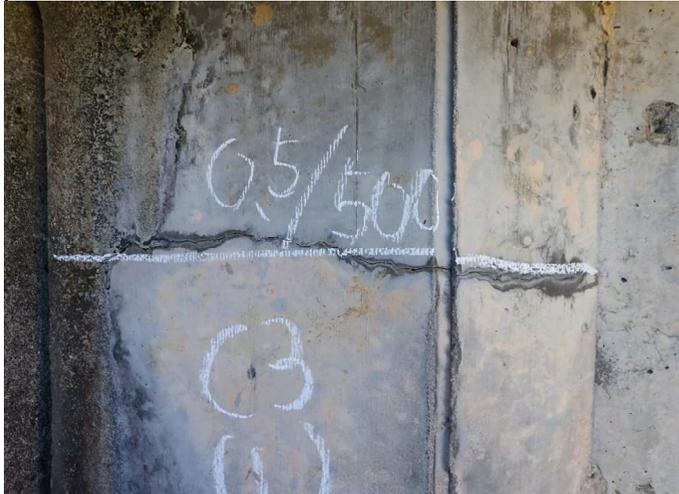
<p>Cr03</p>	<p>写真02</p>

部材単位の診断(各部材毎に最も厳しい健全性の診断結果を記入)		点検者	(株)建設技術コンサルタンツ	定期点検者	用皆 大輔	
定期点検時に記録				応急措置後に記録		
部材名	判定区分 (I~IV)	変状の種類 (II以上の場合に記載)	備考(写真番号、位置等が分かるように記載)	応急措置後の判定区分	応急措置内容	応急措置及び判定実施年月日
上部構造	主桁	I				
	横桁	II	ひびわれ	写真1、Cr03		
	床版	I				
下部構造	I					
支承部	II	変色・劣化	写真2、Bh0601			
その他	II	土砂詰り	写真3、Ej0102

道路橋毎の健全性の診断(判定区分I~IV)	
定期点検時に記録	
(判定区分)	(所見等)
II	横桁にひびわれ幅の大きいひびわれ(0.5/500mm).床版横絡め定着部に1箇所腐食が見られる。また、支承本体(ゴム支承)には、今回被覆ゴムの内部鋼板の腐食が見られた。予防保全の観点から措置を講ずることが望ましいと判断し、健全性はIIと判定した。なお、伸縮装置の土砂詰まりは定期的な清掃により対応が可能である。

上部構造(横桁)【判定区分: Ⅱ】	支承部【判定区分: Ⅱ】
<p>写真01</p>

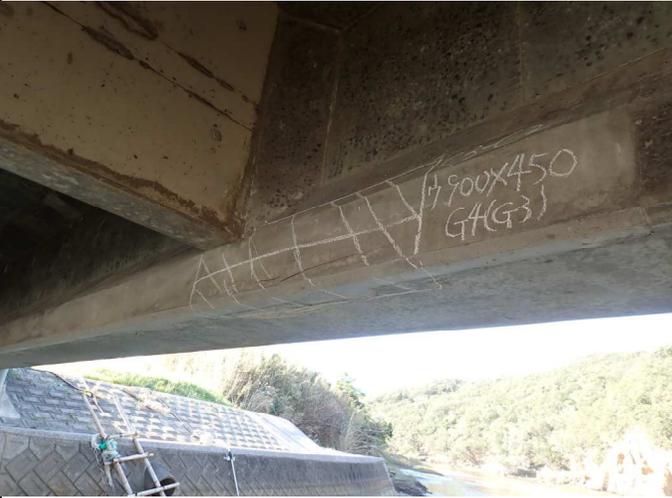
<p>Mg04</p>	
<p>支承部【判定区分: 】</p>	<p>下部構造【判定区分: 】</p>

部材単位の診断(各部材毎に最も厳しい健全性の診断結果を記入)		点検者	(株)建設技術コンサルタンツ	定期点検者	用皆 大輔	
定期点検時に記録				応急措置後に記録		
部材名	判定区分 (I~IV)	変状の種類 (II以上の場合に記載)	備考(写真番号、 位置等が分かる ように記載)	応急措置後の 判定区分	応急措置内容	応急措置及び 判定実施年月日
上部構造	主桁	II	補修・補強材の損傷	写真1、Mg04		
	横桁	I				
	床版	I				
下部構造	I					
支承部	I					
その他	I

道路橋毎の健全性の診断(判定区分I~IV)	
定期点検時に記録	
(判定区分)	(所見等)
II	前回点検(2017年)以降に補修が行われている橋梁である。主桁G4(海側)において、主桁断面修復箇所と比較的損傷面積が大きい(900×450mm)が確認された。塩害環境下であることを踏まえ、予防保全の観点から措置を講ずることが望ましいと判断し、健全性はIIと判定した。

<p>上部構造(主桁)【判定区分: Ⅱ】</p>	<p>上部構造( )【判定区分: 】</p>
<p>写真C1</p>

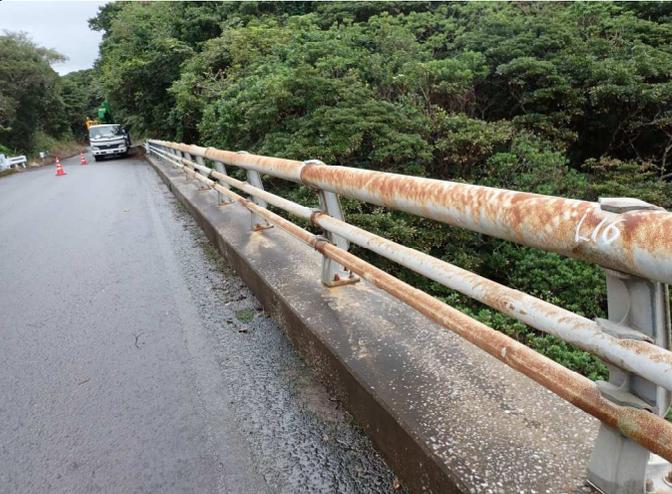
<p>Gf01-1</p>	
<p>支承部【判定区分: 】</p>	<p>下部構造【判定区分: 】</p>

部材単位の診断(各部材毎に最も厳しい健全性の診断結果を記入)		点検者	(株)建設技術コンサルタンツ	定期点検者	用皆 大輔	
定期点検時に記録				応急措置後に記録		
部材名	判定区分 (I~IV)	変状の種類 (II以上の場合に記載)	備考(写真番号、 位置等が分かる ように記載)	応急措置後の 判定区分	応急措置内容	応急措置及び 判定実施年月日
上部構造	主桁	I				
	横桁	I				
	床版	I				
下部構造	I					
支承部	I					
その他	II	防食機能の劣化	写真1、Gf01-1

道路橋毎の健全性の診断(判定区分 I~IV)	
定期点検時に記録	
(判定区分)	(所見等)
I	防護柵に前回点検からの腐食の進行が見られるが、主要部材に特に目立った変状は見られないことから健全性はIと判定した。

<p>その他【判定区分: Ⅱ】</p>	<p>上部構造( )【判定区分: 】</p>
<p>写真C1</p>

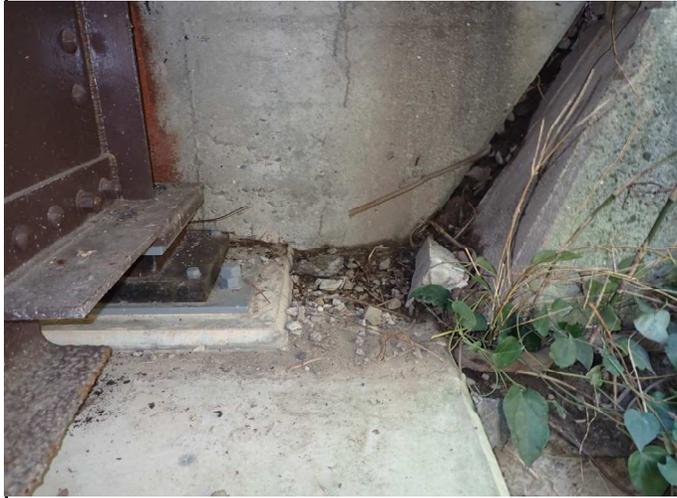
<p>Bh0202-3</p>	<p>写真02</p>

部材単位の診断(各部材毎に最も厳しい健全性の診断結果を記入)		点検者	(株)建設技術コンサルタント	定期点検者	用皆 大輔	
定期点検時に記録				応急措置後に記録		
部材名	判定区分 (I~IV)	変状の種類 (II以上の場合に記載)	備考(写真番号、位置等が分かるように記載)	応急措置後の判定区分	応急措置内容	応急措置及び判定実施年月日
上部構造	主桁	I				
	横桁	I				
	床版	I				
下部構造	I					
支承部	II	土砂詰り	写真1、Bh0202-3			
その他	II	土砂詰り	写真2、Ej0101-1

道路橋毎の健全性の診断(判定区分I~IV)	
定期点検時に記録	
(判定区分)	(所見等)
I	前回点検(2017年)前後に補修が行われている橋梁であり、橋梁全体として特に顕著な変状は見られない。橋台の沓座と伸縮装置に土砂詰まりが見られるものの、定期的な清掃により対応が可能である。よって、健全性はIと判定した。

<p>支承部【判定区分: Ⅱ】</p>	<p>その他【判定区分: Ⅱ】</p>
<p>写真01</p>

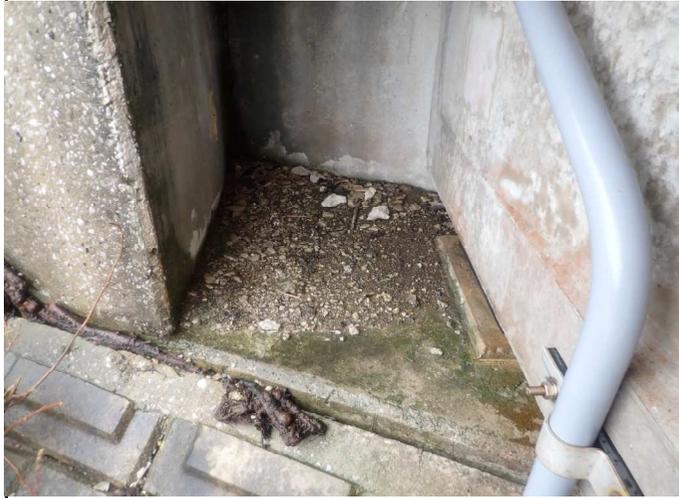
<p style="text-align: right;">Bh0401</p>	<p>写真02</p>

部材単位の診断(各部材毎に最も厳しい健全性の診断結果を記入)		点検者	(株)建設技術コンサルタンツ	定期点検者	用皆 大輔	
定期点検時に記録				応急措置後に記録		
部材名	判定区分 (I~IV)	変状の種類 (II以上の場合に記載)	備考(写真番号、 位置等が分かる ように記載)	応急措置後の 判定区分	応急措置内容	応急措置及び 判定実施年月日
上部構造	主桁	I				
	横桁	I				
	床版	I				
下部構造	I					
支承部	II	土砂詰り	写真1、Bh0401			
その他	II	土砂詰り	写真2、Ej0102

定期点検時に記録	
(判定区分)	(所見等)
I	前回点検(2017年)以降に補修が行われている橋梁であり、橋梁全体として特に顕著な変状は見られない。沓座及び伸縮装置に土砂詰まりが見られるものの、定期的な清掃により対応が可能である。よって、健全性はIと判定した。

支承部【判定区分： Ⅱ 】	その他【判定区分： Ⅱ 】
<p>写真01</p>

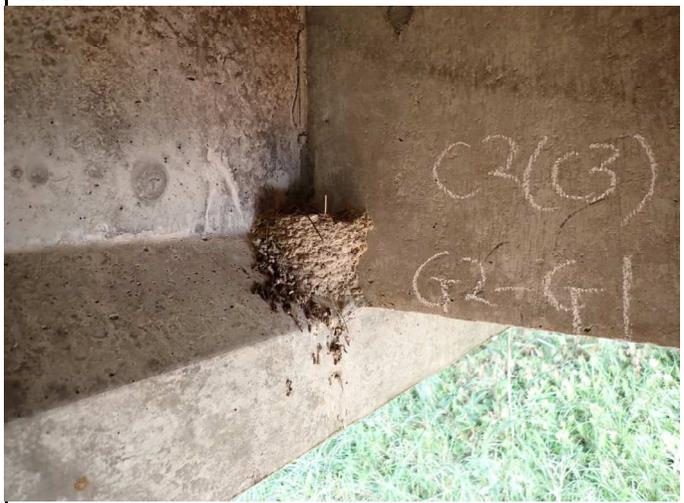
<p>Mg01</p>	<p>写真02</p>

部材単位の診断(各部材毎に最も厳しい健全性の診断結果を記入)		点検者	(株)建設技術コンサルタンツ	定期点検者	用皆 大輔	
定期点検時に記録				応急措置後に記録		
部材名	判定区分 (I~IV)	変状の種類 (II以上の場合に記載)	備考(写真番号、 位置等が分かる ように記載)	応急措置後の 判定区分	応急措置内容	応急措置及び 判定実施年月日
上部構造	主桁	II	その他(鳥の巣)	写真1、Mg01		
	横桁	I				
	床版	I				
下部構造	I					
支承部	I					
その他	II	土砂詰り	写真2、Ej0101

(判定区分)	(所見等)
I	前回点検(2017年)以降に補修が行われている橋梁であり、橋梁全体として特に顕著な変状は見られない。主桁に鳥の巣、伸縮装置に土砂詰まりが見られるものの、清掃により対応が可能である。よって、健全性はIと判定した。

<p>上部構造(主桁)【判定区分: Ⅱ】</p>	<p>その他【判定区分: Ⅱ】</p>
<p>写真01</p>
