R4年度 通学路対策箇所(鹿児島県 南種子町 荃南小学校校区)

<事業主体:南種子町建設課>

【対策検討メンバー】

種子島警察署・熊毛支庁建設課・南種子町教育委員会・南種子町総務課
南種子町建設課・南種子町保健福祉課・あおぞら保育園

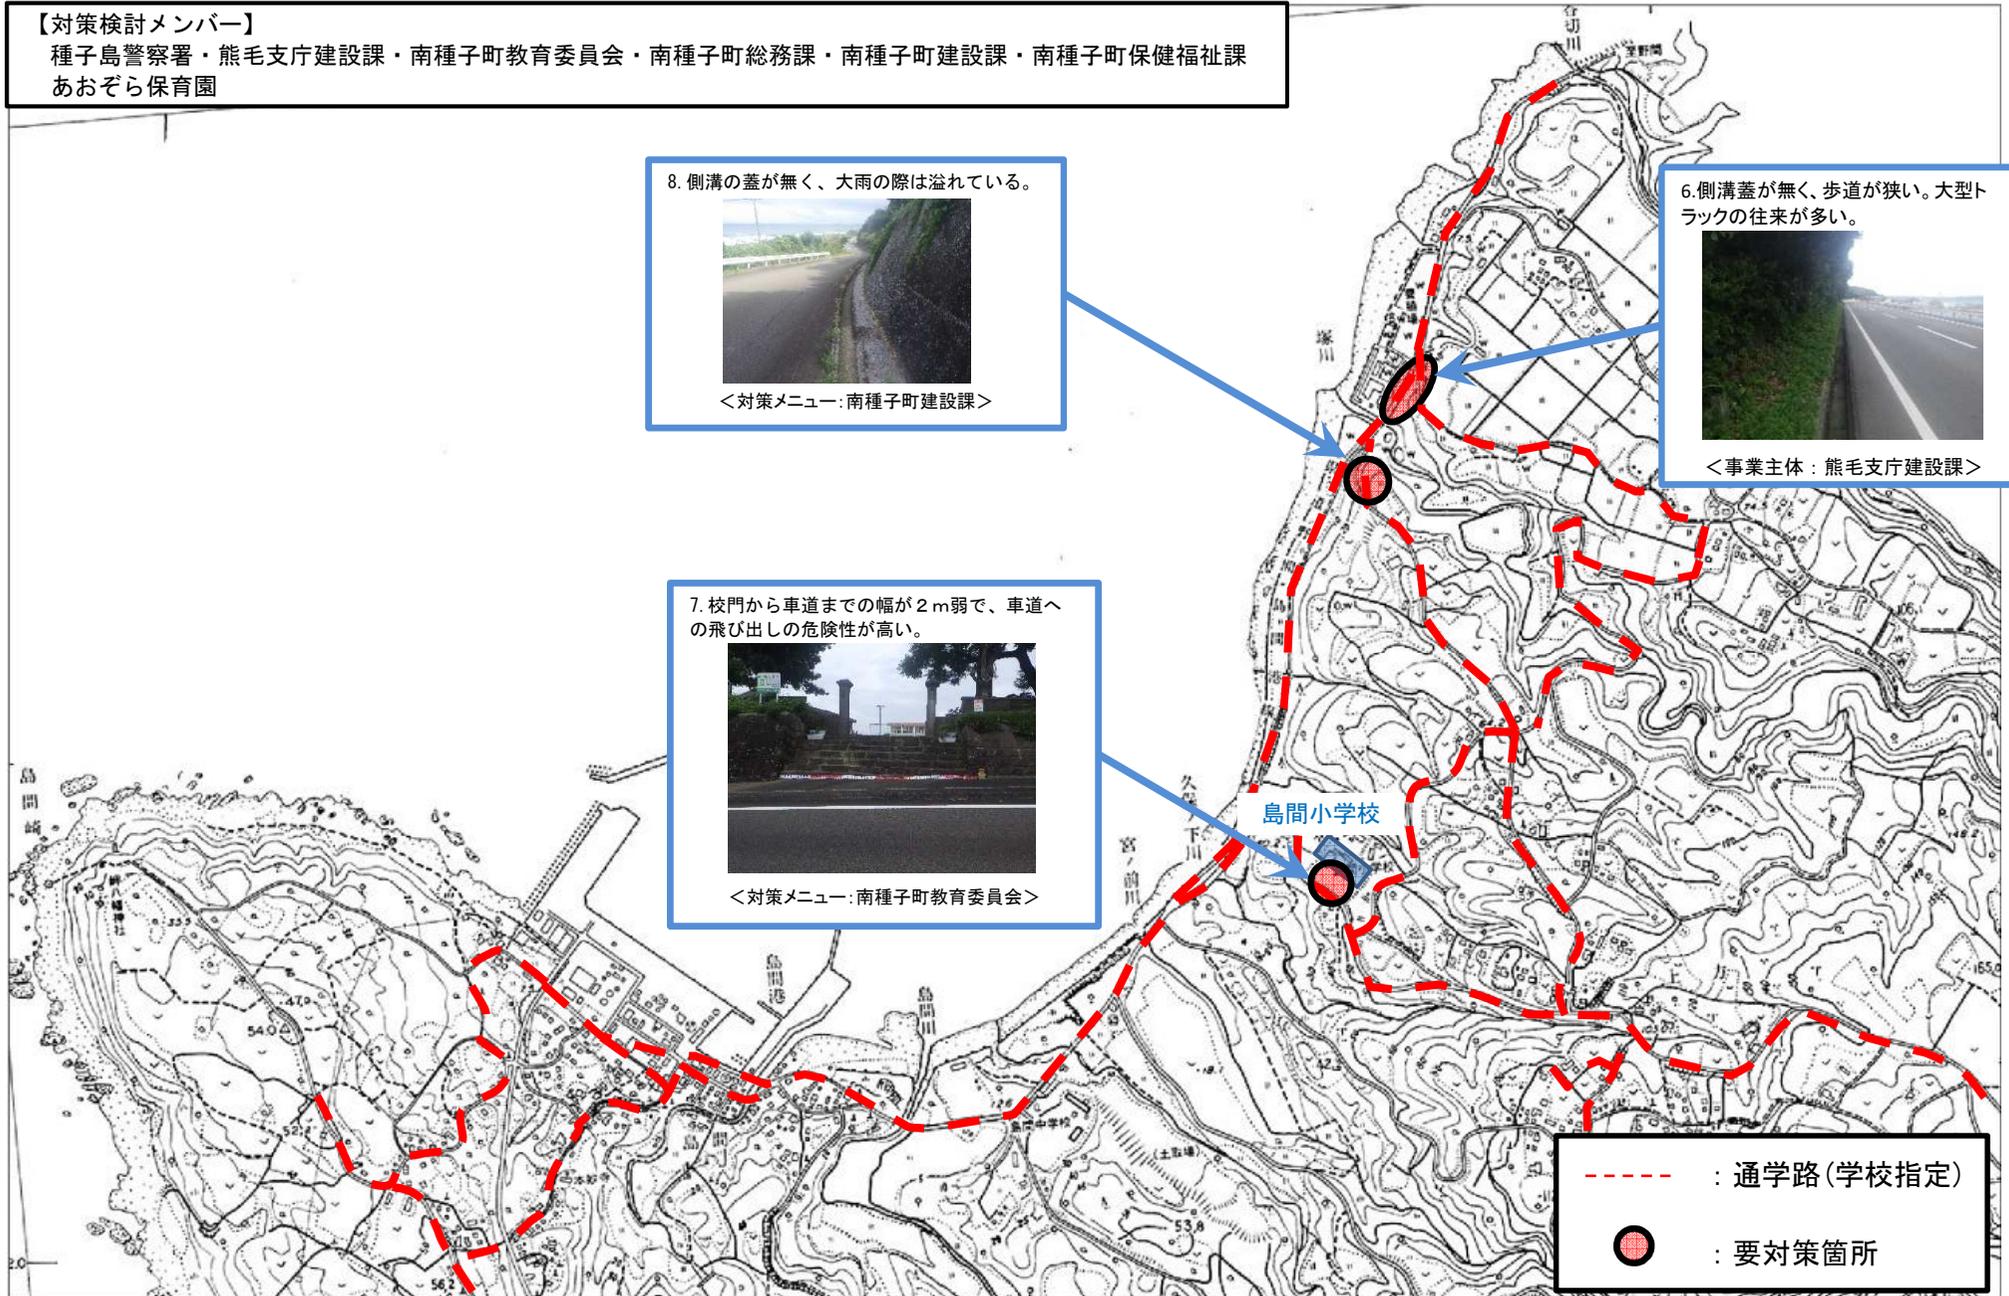
8. 側溝の蓋が無く、大雨の際は溢れている。

6. 側溝蓋が無く、歩道が狭い。大型トラックの往来が多い。

7. 校門から車道までの幅が2m弱で、車道への飛び出しの危険性が高い。

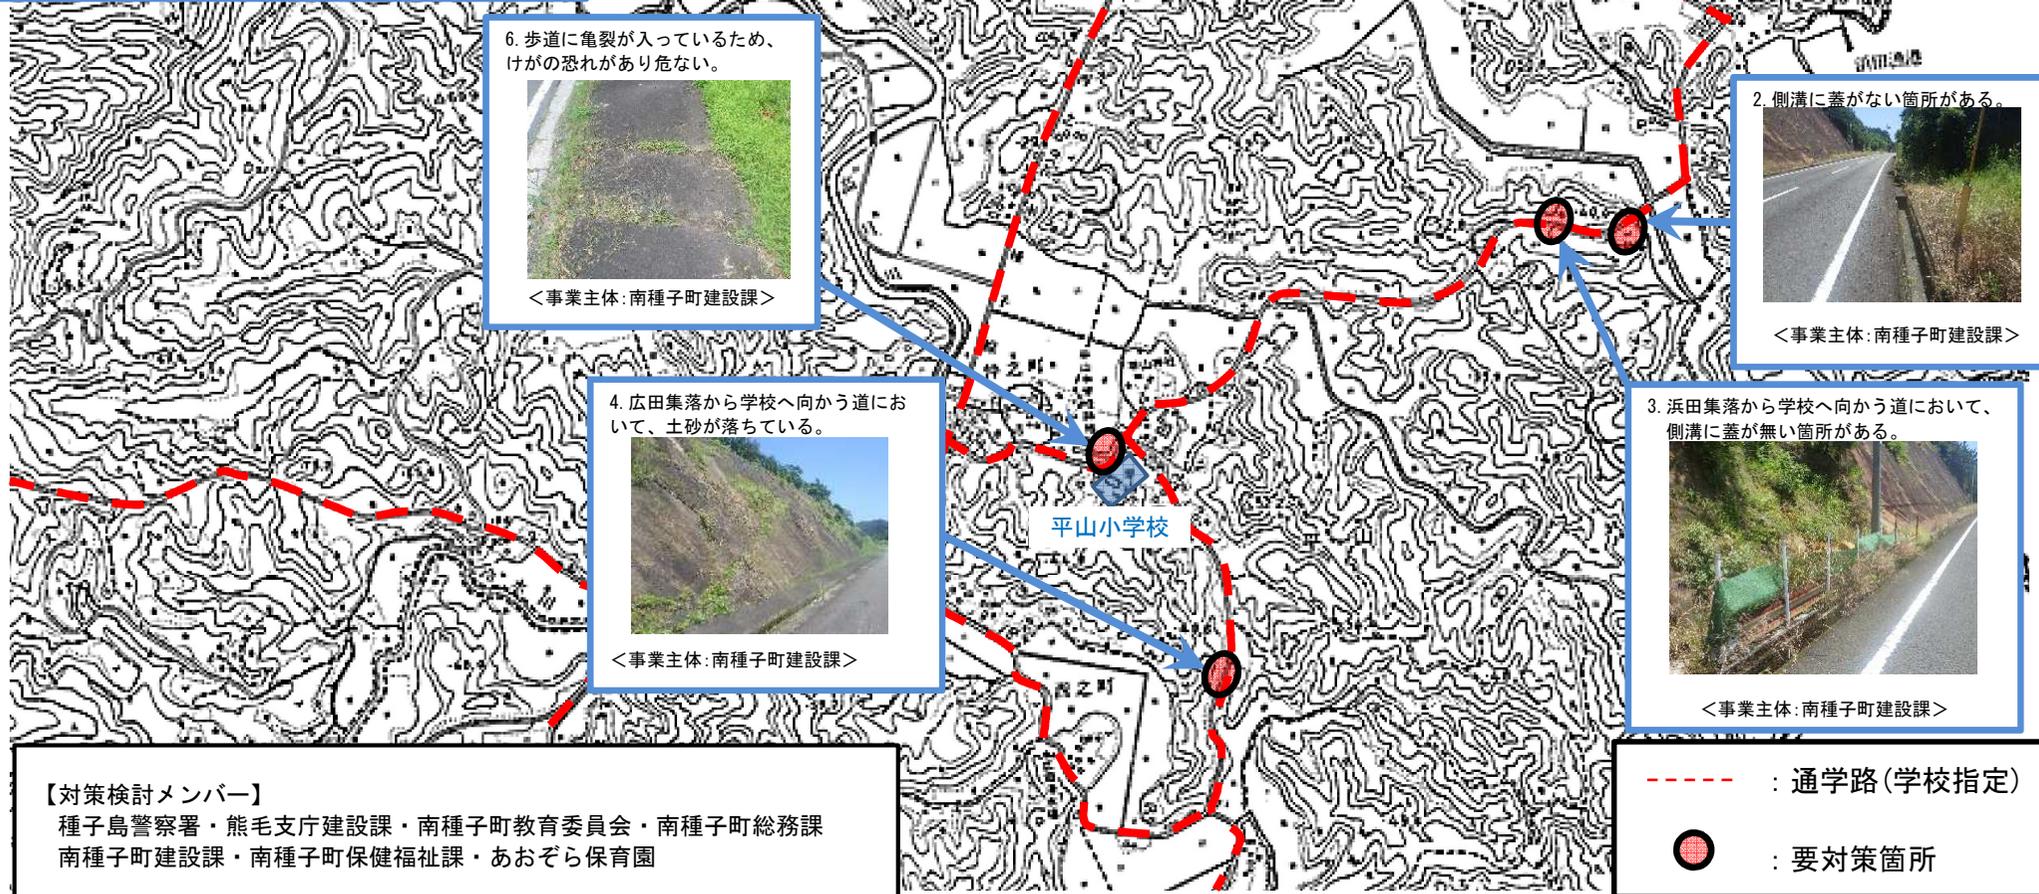
7. 車道、横断歩道の白線、正面下り坂の「止まれ線」が薄くなって
いる箇所や消えている箇所がある。(校区内全体)

1. 民宿ホープ近くの県道75号線が冠水しやすい。

5. 浜田公民館の近くの崖に亀裂が見られる。

6. 歩道に亀裂が入っているため、
けがの恐れがあり危ない。

2. 側溝に蓋がない箇所がある。

4. 広田集落から学校へ向かう道にお
いて、土砂が落ちている。

3. 浜田集落から学校へ向かう道において、
側溝に蓋が無い箇所がある。
