# R5年度 通学路対策箇所(鹿児島県 南種子町 平山小学校校区)

## R5年度 通学路対策箇所(鹿児島県 南種子町 大川小学校校区)

# R5年度 通学路対策箇所(鹿児島県 南種子町 島間小学校校区)

# R5年度 通学路対策箇所(鹿児島県 南種子町 あおぞら保育園校区①)

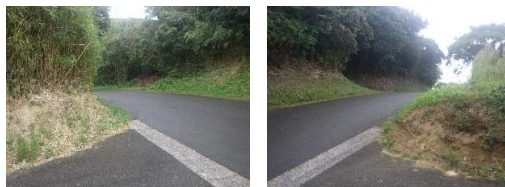
18.小平山・向方の児童の通学路でもあり、保護者・地域の車の見通しが悪い。

<事業主体：南種子町総務課>

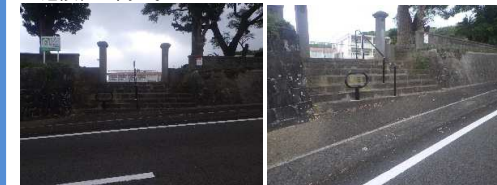
15. 校門から車道までの幅が2m弱で、車道への飛び出しの危険性が高い。

<事業主体：南種子町教育委員会>
